## AUMENTO DE LA VIDA ÚTIL DE ESTRUCTURAS DE HORMIGÓN ARMADO CORROÍDAS, MEDIANTE REALCALINIZACIÓN.

Irma Ocampo, Analía Torres, Basilio Solorza, Martín Onorato, Sabrina Borbore, Nancy Moreno  
Universidad Nacional de San Juan, Facultad de Ingeniería, Dpto. de Ingeniería Química  
Av. General San Martín Oeste 1109 – (CP: 5400) - San Juan – Argentina  
Fax: 0264 4200289 [iocampo@unsj.edu.ar](mailto:iocampo@unsj.edu.ar)

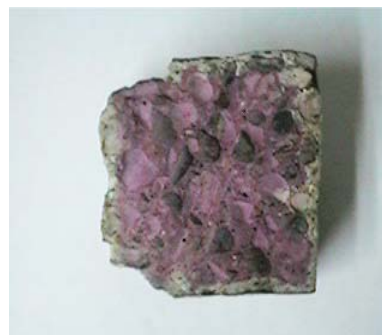
Los bordes del recubrimiento de hormigón son notables por su susceptibilidad a la corrosión inducida por carbonatación. Los bordes o las esquinas presentan un mayor contenido en dióxido de carbono que se difunde hacia el acero de refuerzo en dos direcciones, ver la siguiente fotografía de una probeta a la que se le ha realizado la prueba de la fenolftaleína.

Fotografía que muestra una probeta a la que se le ha aplicado la técnica de la fenolftaleína.

Si el acero en estas áreas no tuviera un recubrimiento de hormigón adecuado, la carbonatación conduciría a la corrosión y podría causar astillamiento en los bordes en muy pocos años.
